## RAPPORT D'ESSAIS SEISME

IEC 60068-2-6 (2007)  
IEC 60068-2-57 (2013)  
IEC 60068-3-3 (2019)  
CRT 91 C 112 01 (2019)

1 Indicateur 65600, 1 Duplicateur Cal23dmA-S2-NH, 1 Relais à seuil analogique et 1 Duplicateur CAL25

L'objectif de la campagne 25A782 est de valider la résistance d'un Indicateur 65600, d'un Duplicateur Cal23dmA-S2-NH, d'un Relais à seuil analogique et d'un Duplicateur CAL25 aux tests sismiques selon le référentiel et les normes ci-dessous :

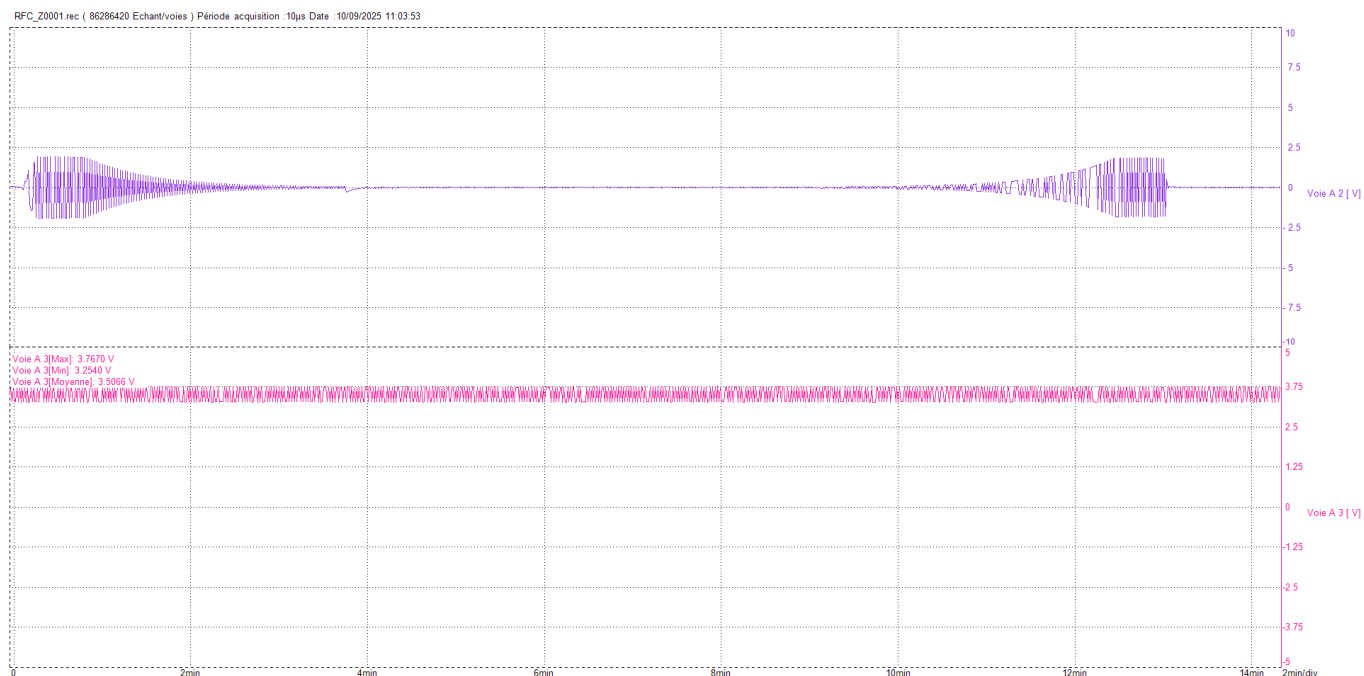
**courbe 28**

Ci-dessous les résultats de la détection de  $\mu$ coupure pendant l'essai :

Aucun changement d'état n'est constaté durant l'essai sur la voie A3.  
L'enregistrement est conforme aux sanctions indiquées dans le § 3.3 de ce rapport.

A l'issue de l'essai, aucune fréquence critique et aucune coupure ne sont observées.  
A l'issue de l'essai aucune dégradation visuelle n'est observée.
